# Dagvattenutredning Nordöstra Skaraberg

Fastigheterna 3:1, 3:3, 3:6, 3:9, 3:10, 3:11

Rapport 2022-04-28

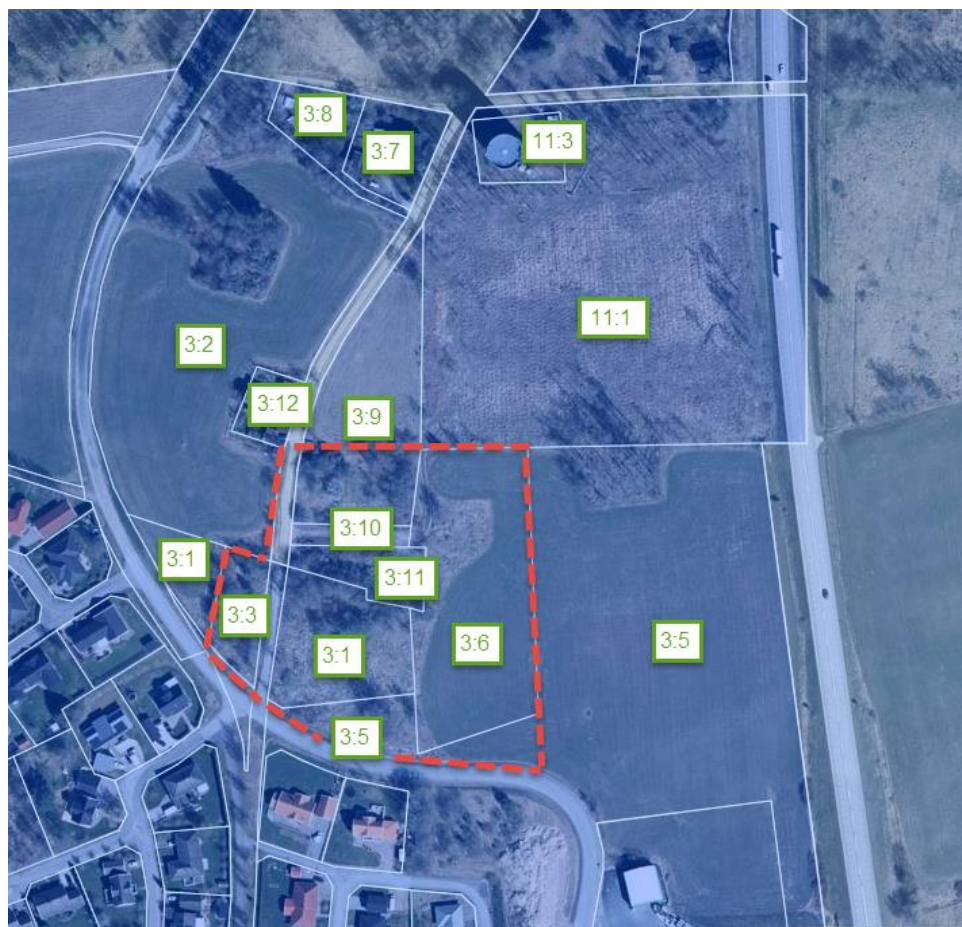
Figur 1 Planområdet med fastighetsbeteckningar

Skara kommun arbetar med detaljplanen för nordöstra Skaraberg. Detaljplanens syfte är att möjliggöra nya byggrätter för villor och radhus samt att säkra en ny infartsväg. Planområdet ligger cirka 1,8 km nordost om Skara centrum och området omfattar cirka 2 hektar. Beträffande fastigheter är Skaraberg 3:1, 3:3, 3:6, 3:9, 3:10, 3:11 enligt figur 1.

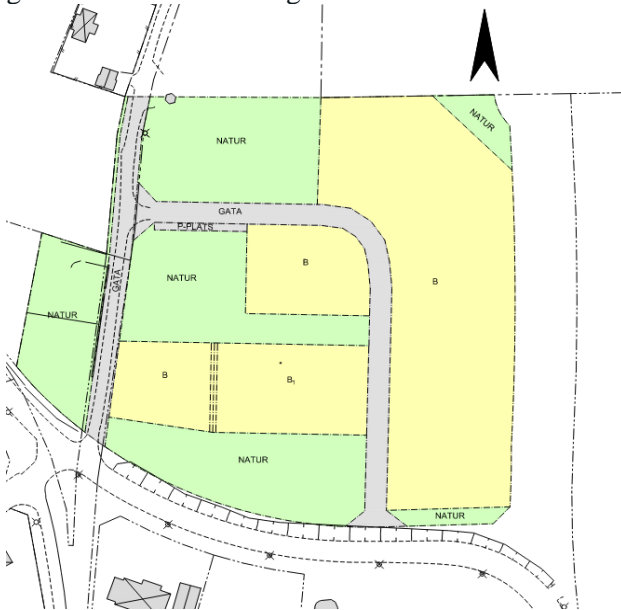
Figur 2 Detaljplan förslag

8 villor och 2 radhus med parkering och en infartsgata planeras. Villor och radhus planeras på kvartersmark gult i figur 2 medan naturområde och lokalgata kommer att vara allmänna platser grönt och grått i figur nedan.

Villor planeras att grundläggas på plintar. Lokalgator, stigar, parkeringar och altaner planeras att utföras med genomsläppliga material.

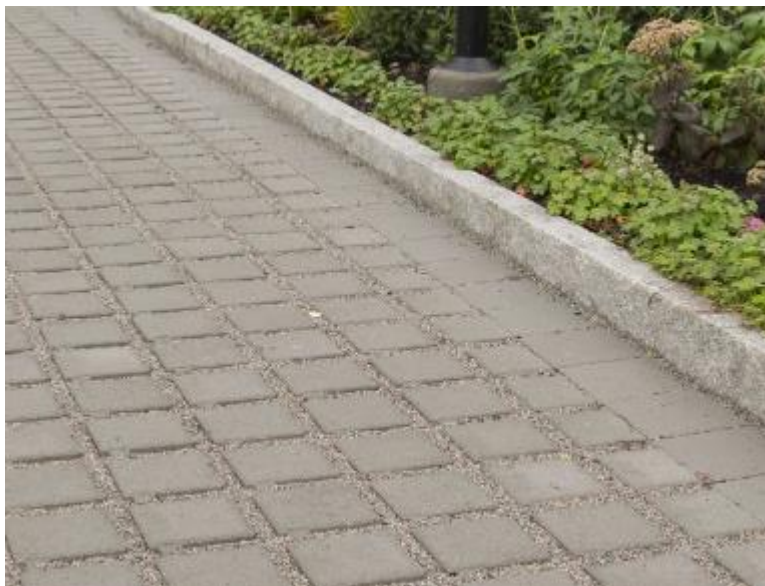
Figur 13 permeabel beläggning i parkeringsyta

Dränerande markstensbeläggningar är en kostnadseffektiv åtgärd i fördröjningsprocess. Det beror på att de både kan fördröja och spara stora mängder dagvatten samtidigt de renas av föroreningar och fungerar som hårdgjord yta till en mycket låg kostnad. Permeabel marksten enligt figur 13 har en genomsläpplighet på 13,5% och den teoretiska avrinningskoefficienten minskas från 0,8 till 0,6.
